## **JORNADA TÉCNICA:**

## REHABILITACIÓN DEL CARGADERO DE DÍCIDO

## D. JOSE A. MARTÍN-CARO

# JORNADA TÉCNICA: REHABILITACIÓN DEL CARGADERO DE DÍCIDO

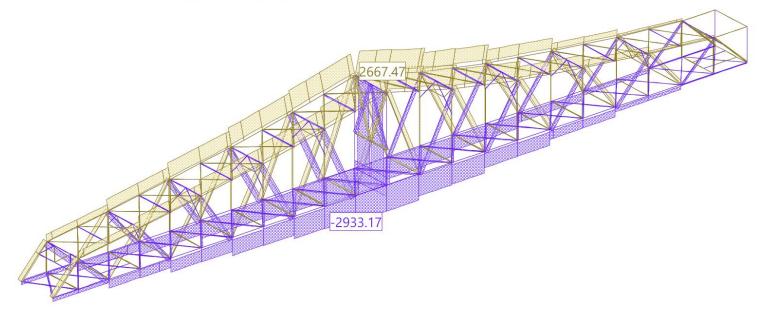
#### Envolventes de solicitaciones N (Eje de barra) [kN] para: ELU-Op3

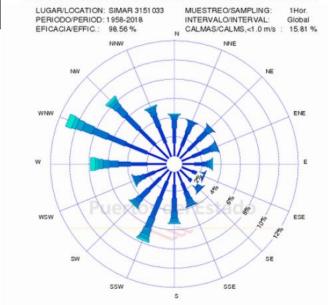
### ROSA DE VELOCIDAD MEDIA DEL VIENTO en SIMAR 3151033 en el perio 1958-2018

#### WIND SPEED ROSE at SIMAR Point 3151033, period 1958-2018

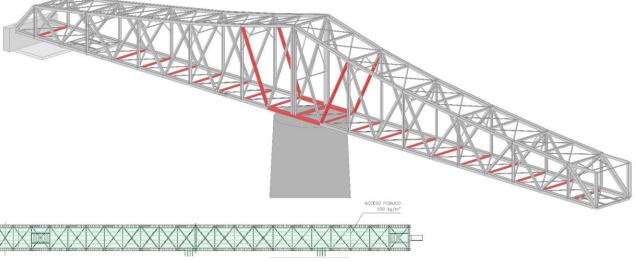
#### Opción 2: Acceso público total

El cargadero se mantiene abierto al público en su totalidad.

Cargas: Se considera una sobrecarga de uso de 500 kg/m² en toda la superficie del cargadero.

Refuerzos: En esta opción, además de recuperar la capacidad portante perdida por procesos durables, es necesario reforzar los vanos 5'-6-6' del cordón inferior, las diagonales de compresión entre los ejes 5-5' y 6'-7, y los perfiles transversales inferiores tipo 1220, y los de los ejes 6 y 11.

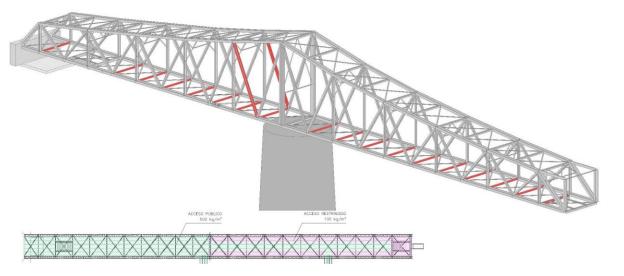
Opción 3a: Acceso público con superficie limitada (primer vano más banda central)

Se limita la superficie del cargadero accesible al primer vano (desde el estribo hasta la pila) y a una banda central de 2 m en el voladizo. En el resto de la superficie se deberá impedir el acceso, permitiendo el paso únicamente para mantenimiento.

Cargas: Se supone una sobrecarga de uso de 500 kg/m² en las zonas abiertas y 100 kg/m² en el resto.

Refuerzos: En esta opción, además de recuperar la capacidad portante perdida por procesos durables, es necesario el refuerzo de los mismos elementos transversales inferiores (tipo I220 y nudo 11), y de las diagonales de compresión 5-5'.

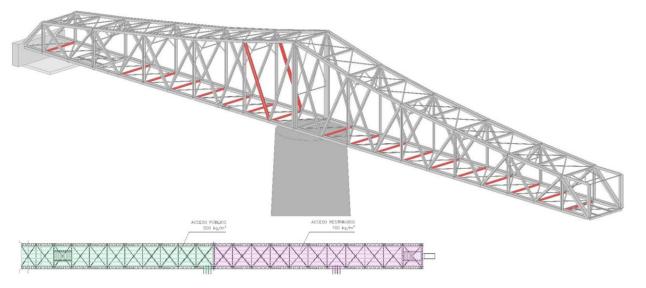
Opción 3b: Acceso público con superficie limitada (primer vano)

Se limita la superficie del cargadero accesible al primer vano (desde el estribo hasta la pila).

Cargas: Se supone una sobrecarga de uso de 500 kg/m² en las zonas abiertas y 100 kg/m² en el resto.

Refuerzos: En esta opción, además de recuperar la capacidad portante perdida por procesos durables, es necesario el refuerzo de los mismos elementos transversales inferiores tipo 1220 y de las diagonales de compresión 5-5'.

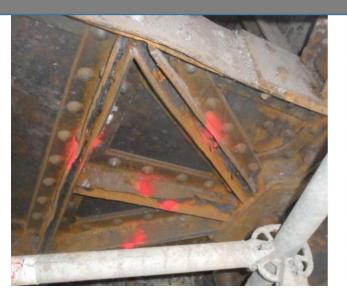
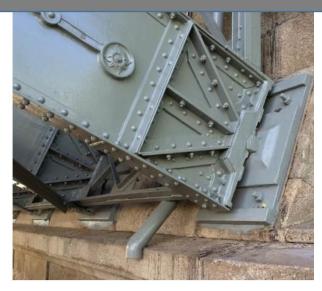
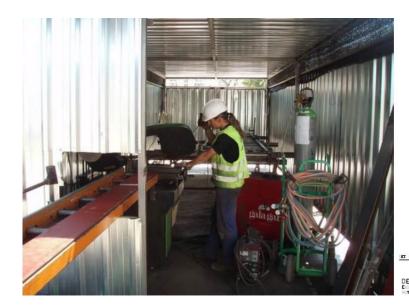
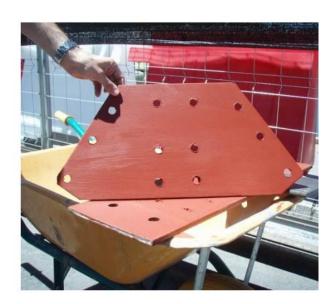
#### DETALLE DE REPARACIONES LOCALES EN ELEMENTOS AISLADOS SINESCALA

DETALLE DE CORTE Y RETIRADA DE ROBLONES EN MAL ESTADO

DETALLE DE REFUERZO DE DIAGONAL DE COMPRESIÓN
